平成24年3月16日 消 費 者 庁

消費生活用製品の重大製品事故に係る公表について

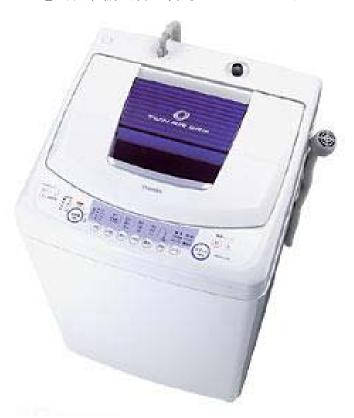
電気洗濯機(管理番号: A200900730)

管理番号	事故発生日	報告受理日	製品名	機種•型式	事業者名	被害状況	事故内容	事故発生都道府県	備考
A200900730	平成21年11月9日	平成21年12月7日		AW-60GC	東芝ホームアプライア ンス株式会社 (輸入事業者)	重傷1名	当該製品の洗濯・脱水槽の回転が止まらないうちに、洗濯物に手を入れたため指が巻き込まれ、左手薬指を切断した。 当該製品は、脱水時にふたを開けてもブレーキがかかりにくくなっており、洗濯・脱水時に小さを向かた。 停止するまで2分を超える状態であったた槽であった。 がかかりにくくなっており、洗濯・脱水槽がありた。 がき、脱水時の回転を停止するブレーキバンドの付け根の破断と、付け根部分のプレス不良が認められた。 事故原因は、当該製品のブレーキバンドの付け根にプレス不良が認められた。 事故原因は、当該製品のブレーキバンドの付け根にプレス不良が認められた。 事故原因は、当該製品のブレーキバンドの付け根にプレス不良があるところへ、めに、プレーキジががあるところへ、がでであるが上にであるとで、ブレーキ系がいまでは、ガルボールがである。 が生じて、ブレーキバンドが破断し、ブレーキ裂が生じて、ブレーキバンドが破断し、ブレーキ系裂がない。 が生じて、ブレーキバンドが破断と、デートが、大猫である。 なお、取扱説明書及び本体上面には「洗濯・脱水槽が完全に止まるまで中の洗濯物などに手を触れない」と記載されている。 事業者は、平成18年11月28日から同社ホームで、大猫を開れない」とに「洗濯を開機、全自動洗濯機、二槽式洗濯機をご使用のお客様へ」として、使用上の注意喚起を行っている。	埼玉県	平成21年12月 11日にガス機器・12日本のでは、12日では一つは機器であります。かでででででででででででででである。かがいてである。かがいてもないたものできないたもののでは、12日本ののでは、12日本ののでは、12日本ののでは、12日本ののでは、12日本ののでは、12日本ののでは、12日本ののでは、12日本ののでは、12日本ののでは、12日本ののでは、12日本ののでは、12日本ののでは、12日本ののでは、12日本のは、12日本のは、12日本のでは、12日本のでは、12日本のでは、12日本のでは、12日本のでは、

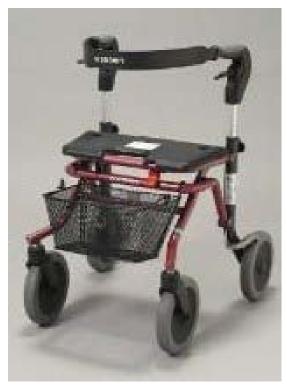
歩行車(管理番号: A201000245)

管理番号	事故発生日	報告受理日	製品名	機種•型式	事業者名	被害状況	事故内容	事故発生都道府県	備考
A201000245	平成22年5月4日	平成22年6月22日	歩行車	ウォーキーS	ラックヘルスケア株式 会社	重傷1名	当該製品を折り畳む際、フレームの間に指が 挟まれ、負傷した。 事故原因は、使用者が、取扱説明書の記載と 異なる箇所に指をかけた状態で、当該製品を 折り畳んだため、折り畳まれて間隔が狭くなっ たフレームの間に指が挟まれたものと考えら れる。取扱説明書には、指の挟み込みについ ての注意事項の記載がされていなかった。 事業者は、事故発生後、取扱説明書に当該 製品を折り畳む際、指を挟まないように注意 する旨の警告表示の記載追加を行った。	新潟県	平成22年6月 25日にガス機 器・日本の製造を 関すって、 ありますで、 ありまして、 かいできないできないできないたもの 表していたもの
A201000727	平成22年10月30日	平成22年12月1日	手すり用固定金具	YS35-S(株式会 社パルブランド: 型式KRTP- 1012)	榎本金属株式会社 (株式会社パルブランド) (輸入事業者)	重傷1名	当該製品を装着した手すりに掴まって靴を脱ぎ、玄関から床に上がろうとしたところ、当該製品が破損し、転倒、負傷した。 事故原因は、当該製品の製造時に不純物(鉛等)の含有量が多かったことから、強度が不足し、使用者が手すりを使用中に当該製品が破損したため、転倒し、事故に至ったものと考えられる。	北海道	平成22年12月 3日にオス機 3日に石土機 3日に石土機 3日に石土 3日に石土 3日に石土 3日に石土 3日に石土 3日に石土 3日に石土 3月16日を 3月16日を 3月16日を 3月16日を 3月18日 (特記 118) 118) 118) 118) 118) 118) 118) 118
A201001095	平成23年3月3日	平成23年3月17日	電気湯沸器	PLK-30VFA	東芝ホームテクノ株 式会社 (輸入事業者)	火災	当該製品を使用中、警報音とともに異臭がしたため確認すると、蒸気が多量に出ており、当該製品の内部を器の底部が変色し、温度ヒューズが溶断してた。 事故原因は、当該製品内部のヒーター用リレー(ヒーターのONとOFFを切り換える部品)の不良のために、リレー接点部が溶着したことにより、加熱状態が継続され、お湯が蒸発し、空焚き状態となったものと考えられる。	和歌山県	平成23年3月 23日にガス機器・石油機器・小の製造品で 関する事故の事故の あって、かがな としていませいで 表していたもの

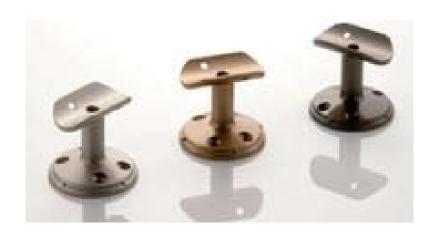
手すり用固定金具(管理番号: A201000727)

榎本金属株式会社が輸入した手すり用固定金具が破損し、使用者が転倒して負傷する事故が発生しました。

当該事故の原因は、当該製品の製造時に不純物(鉛等)の含有量が多かったことから、強度が不足し、使用者が手すりを使用中に当該製品が破損したため、転倒し、事故に至ったものと考えられます。

同社は、当該製品を含む対象製品(下記③)について、事故の再発防止を図るため、本日、ホームページへ情報掲載するとともに、販売店、工務店を通じて対象製品の無償点検の呼び掛けを行い、点検の結果、不具合が確認された場合は無償交換を実施します。

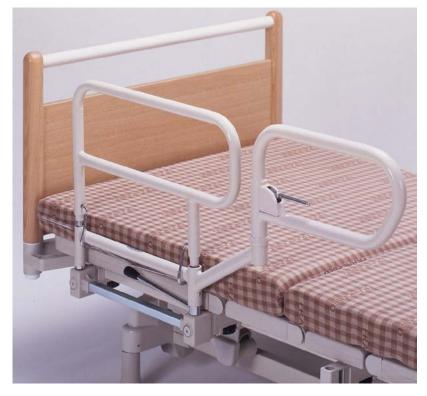
介護ベッド用手すり (管理番号 A201100407)

管理番号	事故発生日	報告受理日	製品名	機種・型式	囚が疑われる争り 事業者名	被害状況	事故内容	事故発生都道府県	備考
A201100407	平成23年9月2日	平成23年9月12日	介護ベッド用手すり	SE-07	フランスベッド株式会 社	死亡1名	利用者(70歳代)が、当該製品のサイドレール部と移動バーの隙間に挟まった状態で発見され、翌日死亡した。当該製品は、開閉式の移動バーと着脱式の固定サイドレールで構成し、ベッドサイドに取り付けるものである。調査の結果、サイドレールは、逆向きにも取り付け可能な構造であり、正しく取り付けるとサイドレールと移動バーの隙間は約40mmだが、逆向きに取り付けると隙間は約170mmとなるものであった。当該製品の取扱説明書言記載されていた。事故原因は、当該製品のサイドレールを逆向きに装着したために、サイドレールと移動バ入り込んで事故に至ったものと考えられる。なお、事業者は当該事故を受けて、2月下旬から関係先に製品の安全使用に関する注のとなお、事業者は当該事故を受けて、2月下旬から関係先に製品の安全使用に関する注意、喚起を行うとともに、逆向き取り付け防ルを無償配布し、隙間への挟み込み防止を図っている。	鹿児島県	平成23年9月 16日石のままで 16日石の多るでで 17日日ののまで 17日間で 18日で 18日間で 18日で 18日間で 18日で 18日間で 18日間で 18日間で 18日間で 18日間で 18日間で 18日間で 18日間で 18日で 18日間で 18日に 18日に 18日に 18日に 18日に 18日に 18日に 18日に
A201100461	平成23年9月24日	平成23年10月4日	扇風機	S-35DC	東芝ホームテクノ株式会社	火災	学校内で火災報知器が鳴動したため確認すると、当該製品から出火する火災が発生しており、当該製品及び周辺が焼損した。 事故原因は、長期使用(約39年)により、モーターコイル巻線の絶縁が劣化し、レイヤーショート(コイル巻線の線間でショートする層間短絡)が生じたため、モーター部が過熱し、出火に至ったものと考えられる。なお、事業者は、事故の再発防止を図るため、平成19年9月7日から同社ホームページに「長年ご使用の扇風機の使用についてのお知らせとお願い」として注意事項を掲載し、不具合がある場合には使用を中止するよう呼び掛けている。	東京都	平成23年10月 7日にガス機器・石の側では、 器・子の製する、 関すったでであかできて、かかな で事でであいたもの ましていたもの

同社は、対象機種(下記③)について、当該製品のサイドレールは、誤った組み付けで逆向きに取り付けると大きな隙間(約170mm)が生じ、そのすき間に頭部などが入り込んでしまう可能性があるとして、本年2月下旬から関係先に製品の安全使用に関する注意喚起を行うとともに、逆向き取り付け防止のための、本体貼付用シール及び保護ベルトを無償配布し、隙間への挟み込み防止を呼び掛けています。
